CARACTÉRISTIQUES ET MORPHOLOGIE

ZONE CONCHYLICOLE DE LOUPIAN

MARS 2019

L'AMÉLIORATION DES CONNAISSANCE DU SITE

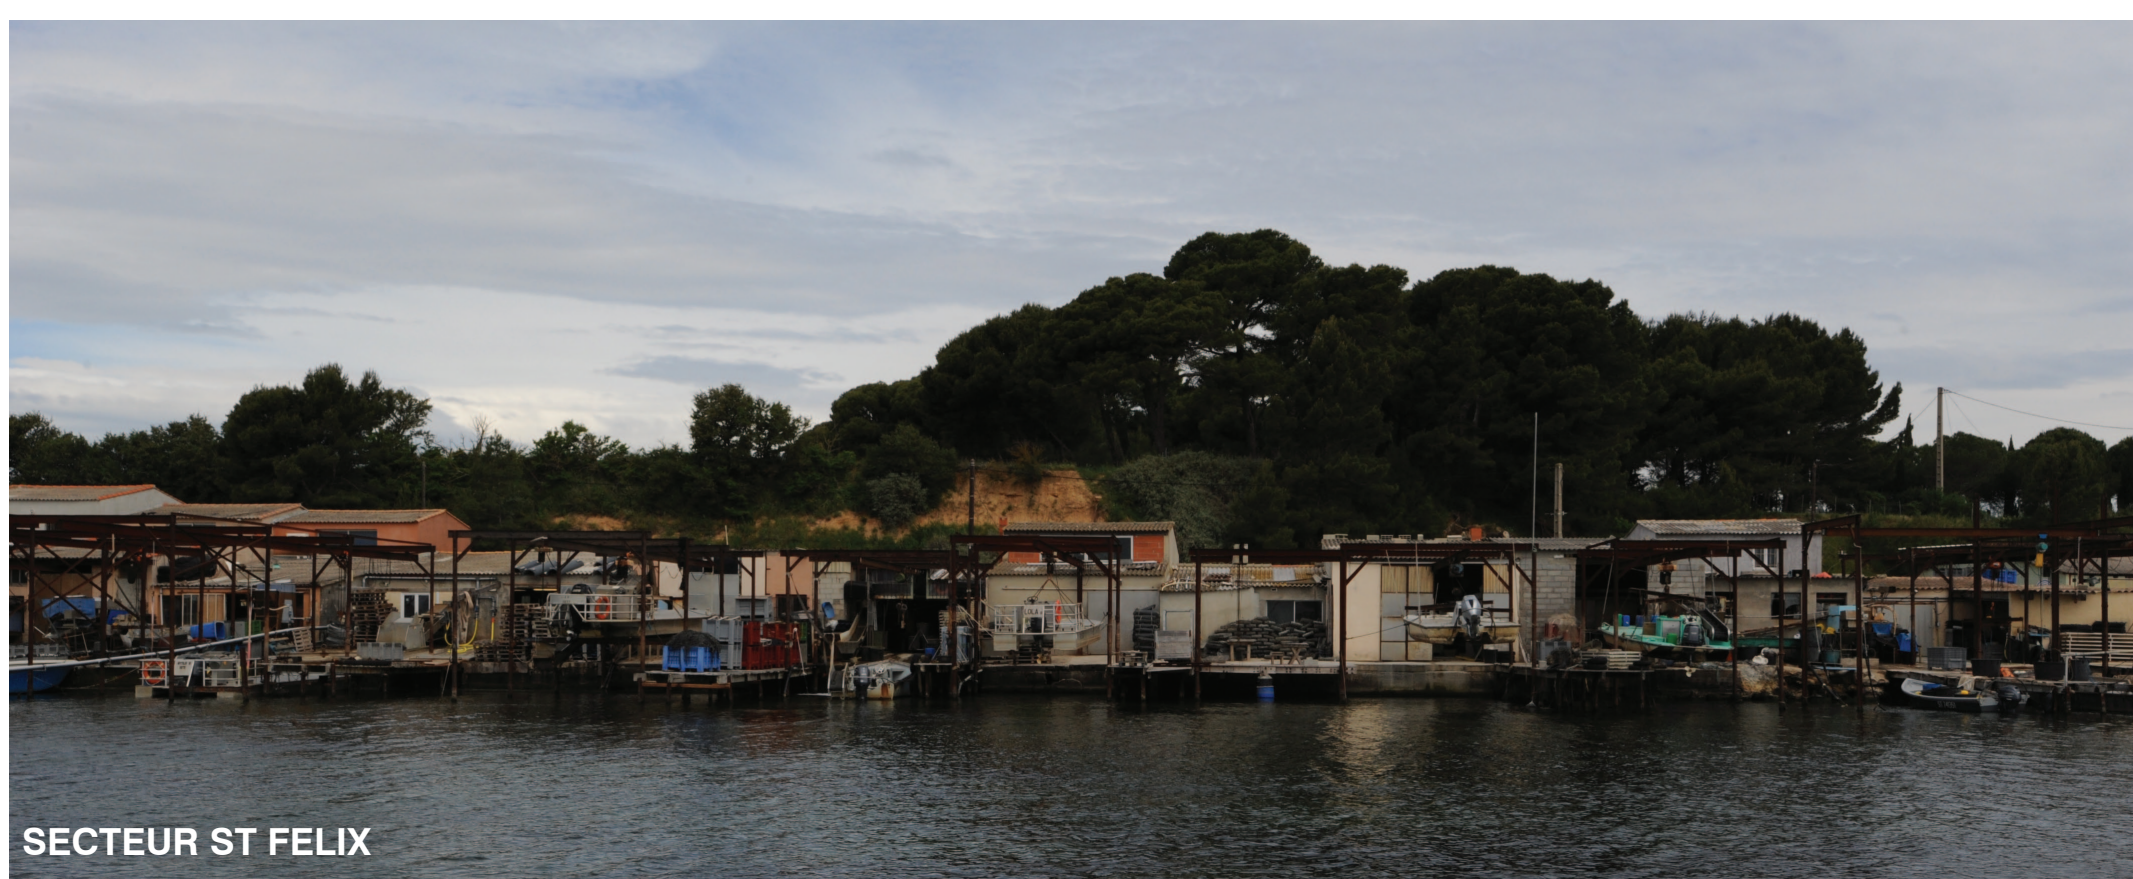
Tendance globale :

- Mas préfabriqués au faîtage majoritairement parallèle à l'étang - petites unités, quelques mas plus grands sous forme de nef perpendiculaire. Forte présence de la faïssée arrière au dessus des toitures des mas.

Évolutions repérées à conforter :

- Surélévation d'un niveau.
- Regroupement de mas mitoyens.

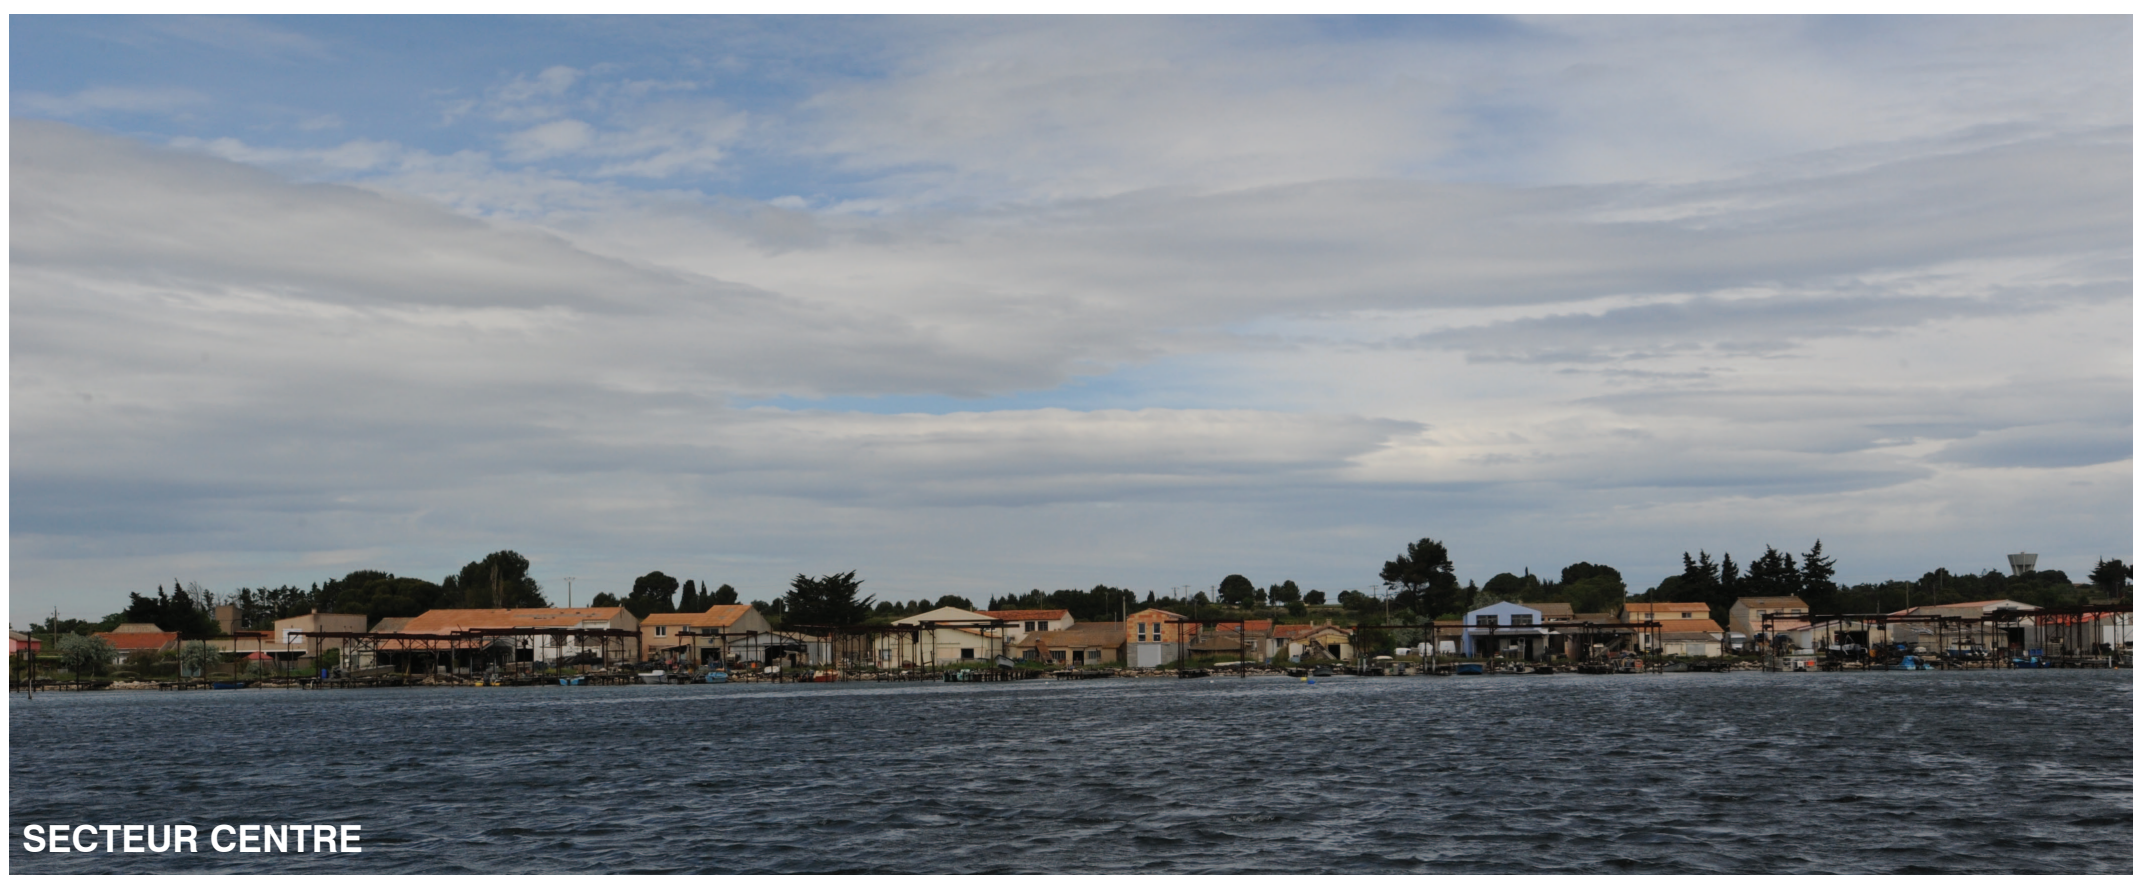
Tendance globale :

- Disposition à part égale de mas sur deux niveaux avec une orientation perpendiculaire et de mas plus petits, forme de nef perpendiculaire. Forte présence du bosquet de la pépinière l'arrière des mas.

Évolutions repérées à conforter :

- Surélévation possible des mas à rez-de-chaussée et développement sur l'avant des mas existants.

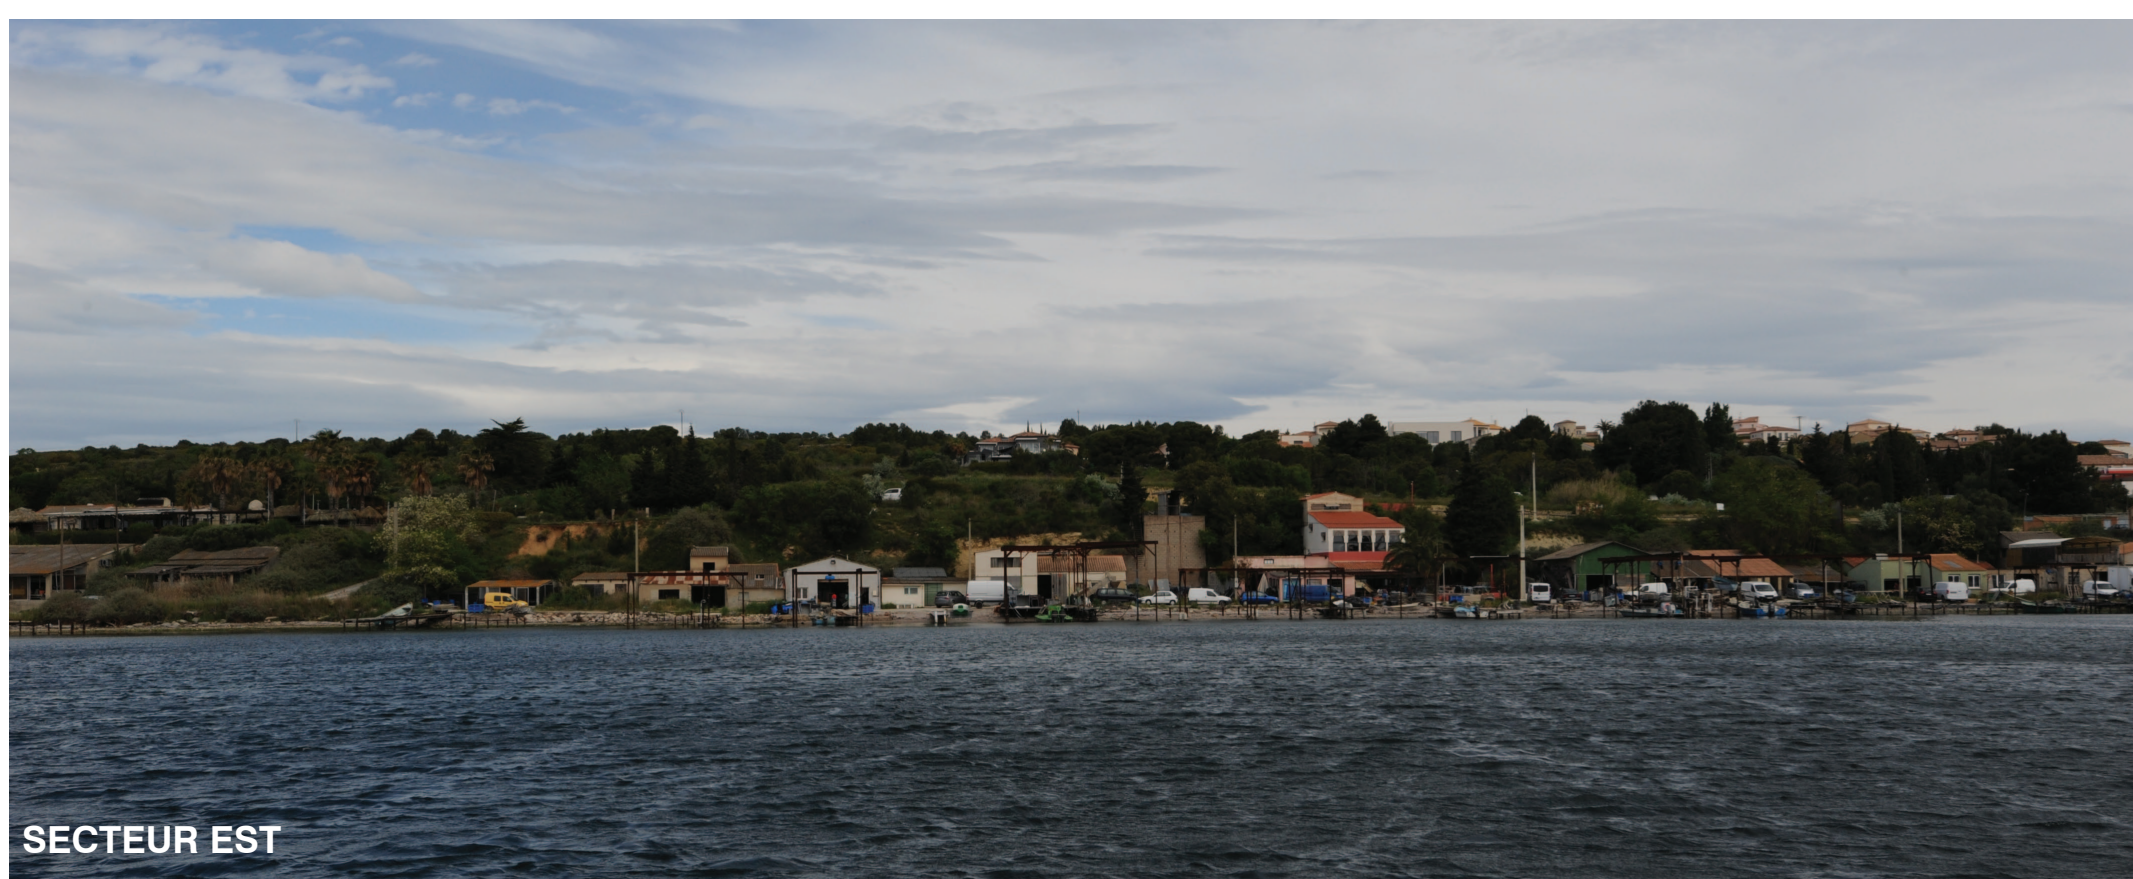
Tendance globale :

Évolutions repérées à conforter :
